Vadný usměrňovací můstek S1WB ve VHS videopřehrávači Philips NV-HV61  
18. 4. 2014

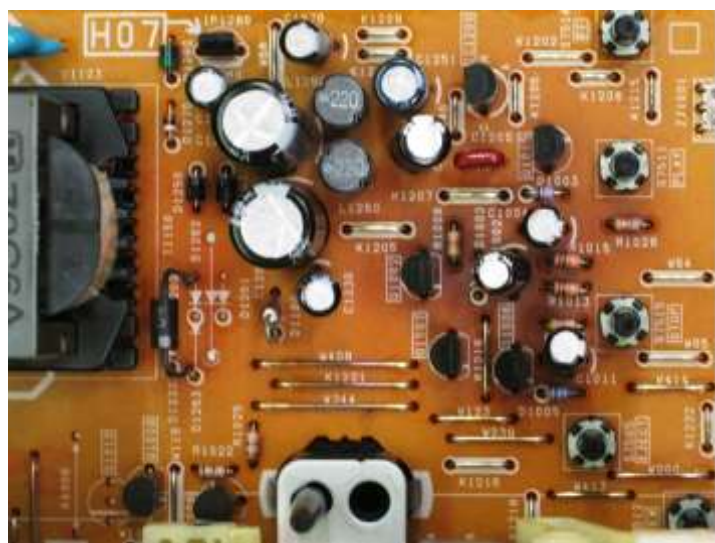
I pohlédl jsem na desku přehrávače a spatřil ošklivě ztmavlé regiony ve zdrojové části :

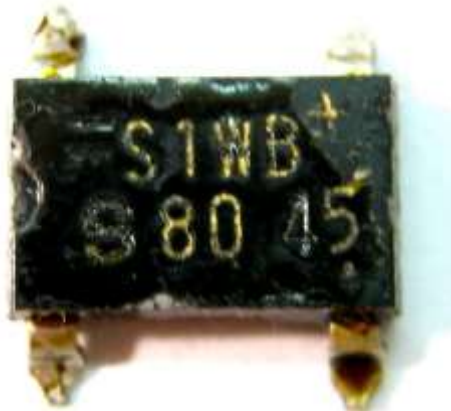
Ze strany spojů byl k desce připájen usměrňovací můstek o přibližné velikosti 10 mm x 7 mm (na fotografii níže zvětšen) , který jevil známky destrukce. Byl oním pověstným kazítkem (viditelnou ruku trhu), které rozesmutňuje majitele a uživatele přístrojů, dává práci servisním firmám a zaručuje odbyt výrobcům. Hůře již dobré jméno.

Poněkud jsem se podivil, že přístroj tohoto typu byl navržen s tak subtilním můstkovým usměrňovačem, a že nic dalšího na desce není poškozeno. Vyměnil jsem můstek za zřetelně robustnější ...

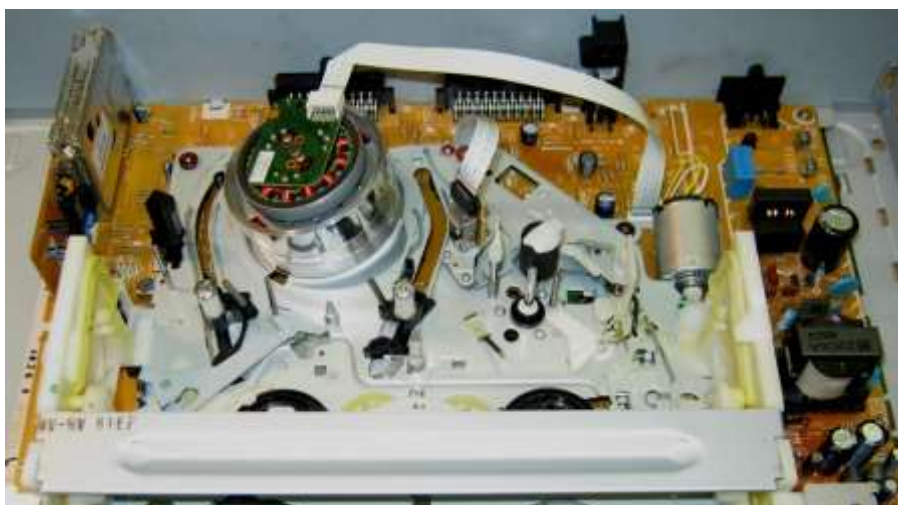
Pro zanícené radiotechniky a pro strýčka příhodu příkládám i pohled na desku videopřehrávače, který nadále slouží svému majiteli.
