Oprava zesilovače Transiwatt 140 Studio

Mezi vyšší modely značky Transiwatt patřil v 80. letech 20. století oblíbený TW 140S. Byl na tehdejší české poměry vybaven komfortním počtem přepínatelných vstupů a výstupů, výkonem skutečných 2 x 50 VA a poměrně příjemným zvukovým projevem. Nedostávalo se mu vypínatelných korekcí a ochrana spočívala ve dvou trubičkových pojistkách F2,5A před koncovými stupni a jedné T1,6A na primární straně toroidního transformátoru. Zastánce „západní“ spotřební audio techniky svým designem neuspokojoval, české příznivce HiFi naplňoval hrdostí, debatním vzrušením, touhou ušetřit na něj nebo zhrzeností z drahoty. Z důvodů citových i z důvodů praktických jsem jej pořídil v polofunkčním stavu přibližně v roce 2009, s nedoloženým životopisem, v dobrém stavu mechanickém a vnějším vzhledovém, avšak po spíše nedbalém servisním pokusu některého z předchozích majitelů. Stav tudíž uspokojivý jen zdánlivě a z dálky, viz **obrázek 1**.

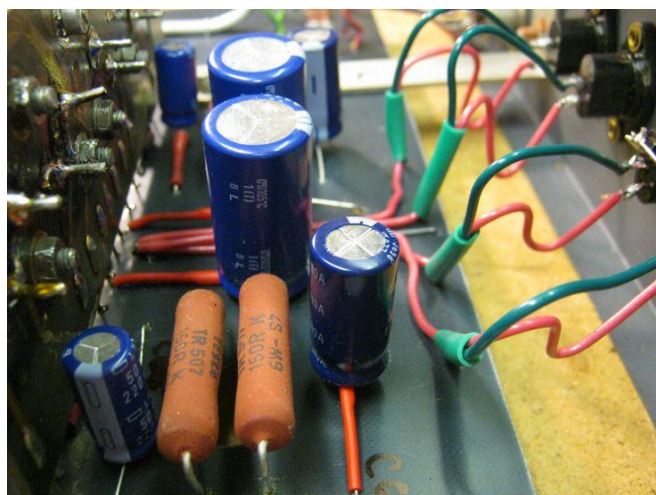
C63=Tesla TE676 1000 $\mu\text{F}/35\text{V}$

1204 μF , $\text{tgD}=2,61$ (1 kHz), C_s

C64=Tesla TE676 1000 $\mu\text{F}/35\text{V}$

Ztráta kapacity s variabilitou výsledku, 6 ohmů, R_s

348 μF , $\text{tgD}=7,27$ (1 kHz), C_s

Výměny obou za Nippon 2200 $\mu\text{F}/50\text{V}/105^\circ\text{C}$ ilustruje **obrázek 2**

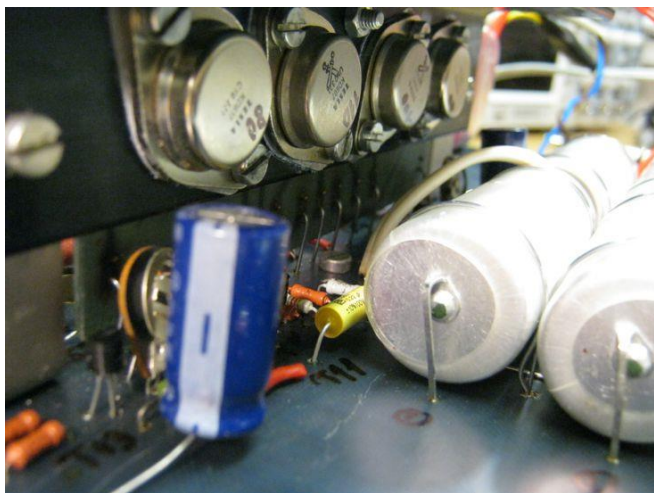
22/ Měření výstupu koncových stupňů doplněno o amplitudu a tvar harmonického signálu pro 50 kHz a 100 kHz. Harmonický signál klesl zhruba na poloviční amplitudu, obdélníkový a trojúhelníkový jsou značně zkresleny, přibližují se tvarem sinusoidě harmonického signálu, jak ukazují obrázky 9 a, b, c

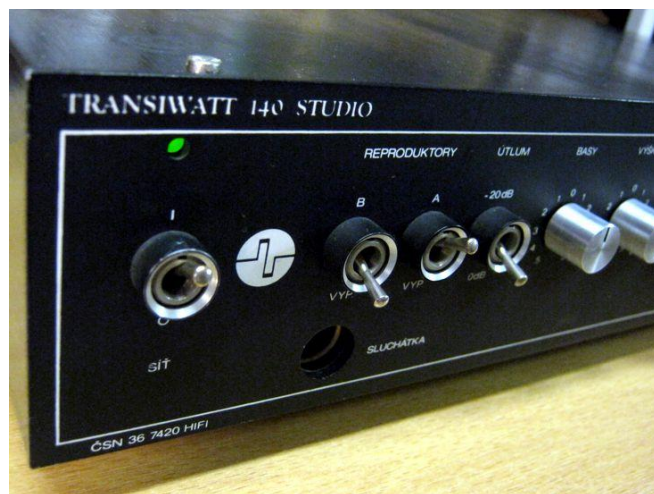
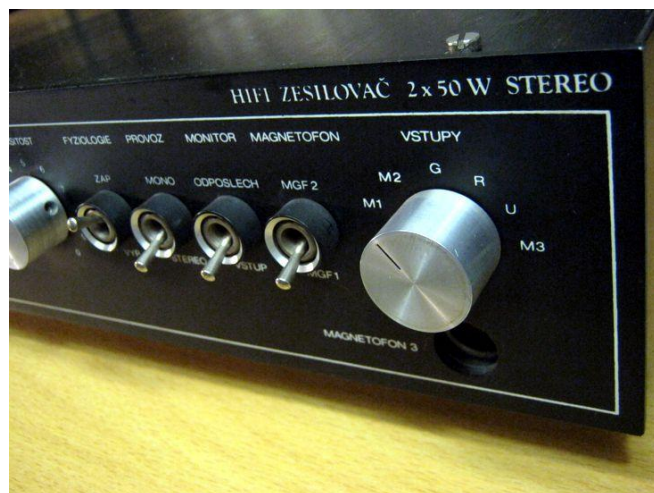
Co říci závěrem? S pravidly pro psaní fyzikálních jednotek jsem se snažil vyvážit snahu o přehlednost, takže podle tohoto principu lze nalézt na jednom řádku údaje pro kondenzátor 47μF/100V a vzápětí 39 μF a 100 V jako údaje fyzikální. Textový editor použitý ke psaní tohoto článku neumí zalomit text podle typografických pravidel a při ručním zalomení jsem mohl lecos přehlédnout, pravopisného nevyjímaje. Adjustaci nových součástek jsem provedl až zcela na závěr, po ověření vhodnosti každé z výměn. Také nemohl být hlavním cílem dokonalý servisní postup. Již v průběhu opravy jsem přicházel na vlastní chyby a omyly. Lecos jsem mohl učinit jednodušší a efektivněji, jakož i stručněji napsat tyto řádky. Věřím však, že vyprávění z mé nedokonalé cesty se zdařilým závěrem příjemně potěší nebo rozechvěje nejedno “bastlířské” nebo pamětnické srdce”. **Obrázky 16 a 17** dokládají, jak finis coronat opus.
